中山市东区起湾北道 142 号之六、七地块  
土壤污染修复项目

第二阶段效果评估报告  
(公示版)

效果评估单位：生态环境部华南环境科学研究所

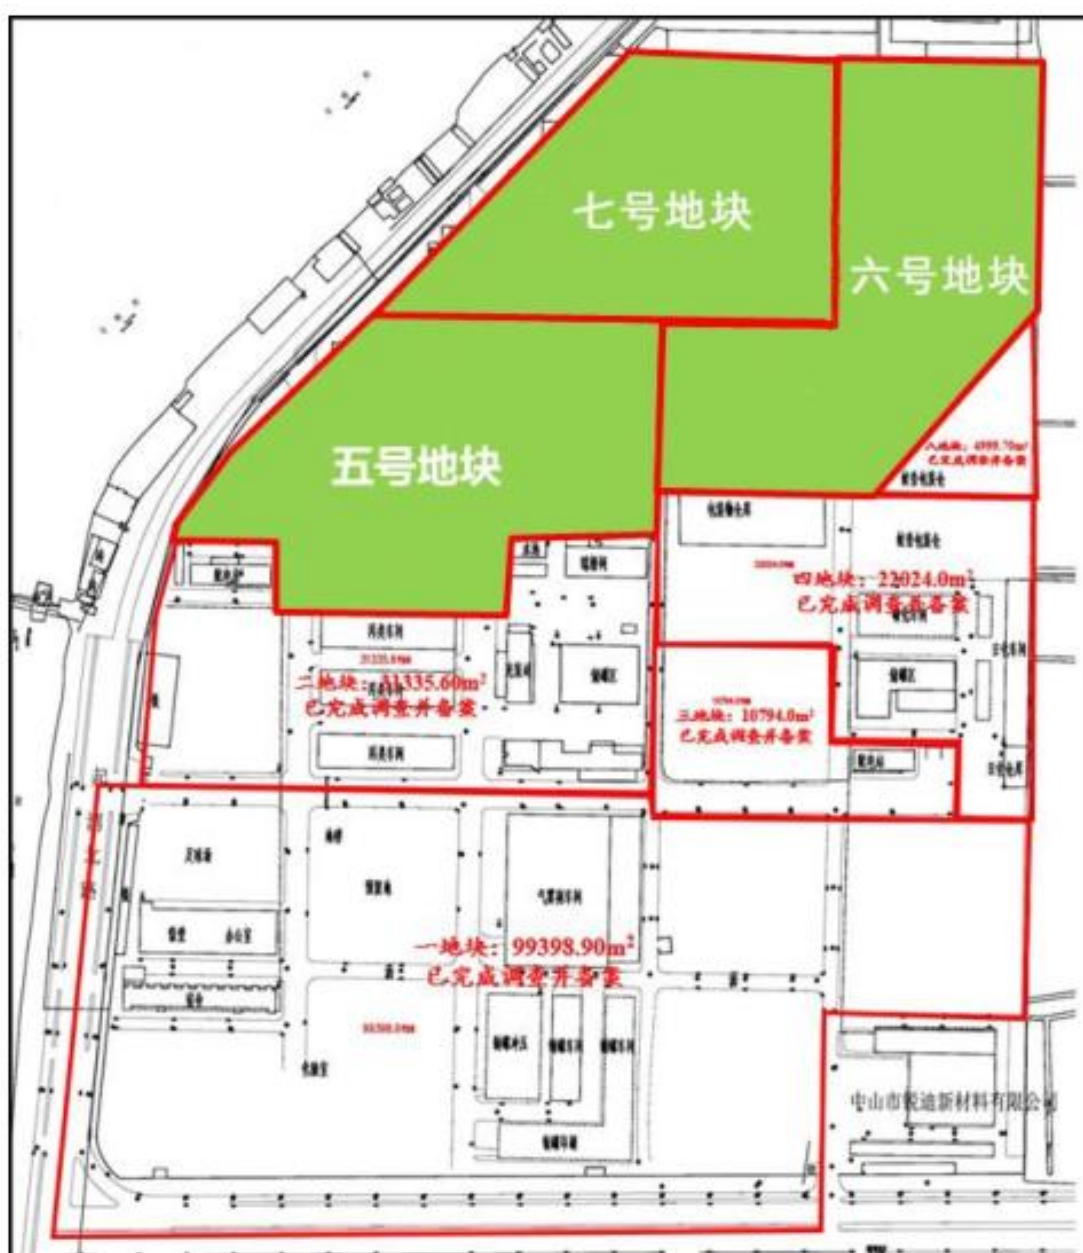
图 3.1-1 各地块位置示意图

中山市东区起湾北道 142 号占地面积约 24.69 万平方米，由八个具有独立产权的宗地组成。中山凯中有限公司（以下简称为“凯中公司”）自 1993 年至 2019 年在该地块的部分区域从事农药、日用化学品、气雾剂等产品的生产经营活动。其中，一、二、三、四、八地块经调查确定无污染，五、六至七地块经调查评估确定有污染，整体进入后续修复阶段。

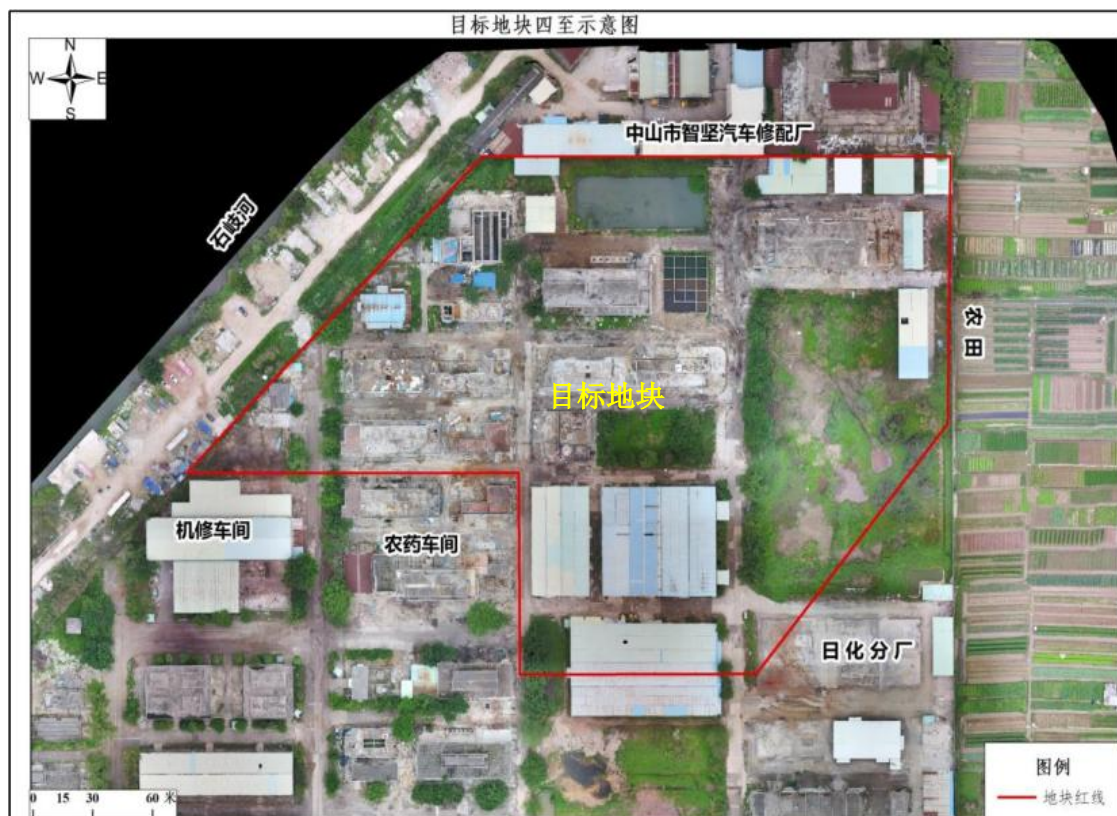
图 3.1-3 地块四至

根据现场踏勘及相关资料，1993 年至 2018 年，目标地块北侧为中山市起湾混凝土制品公司，2018 年该公司破产后，2019 年至今为中山市智坚汽车修配厂，西侧为起湾北道，隔路为石岐河，东侧为农田。目标地块南侧为凯中气雾剂分厂（1993 年启用）和凯中部分农药生产车间（1993 年启用）。

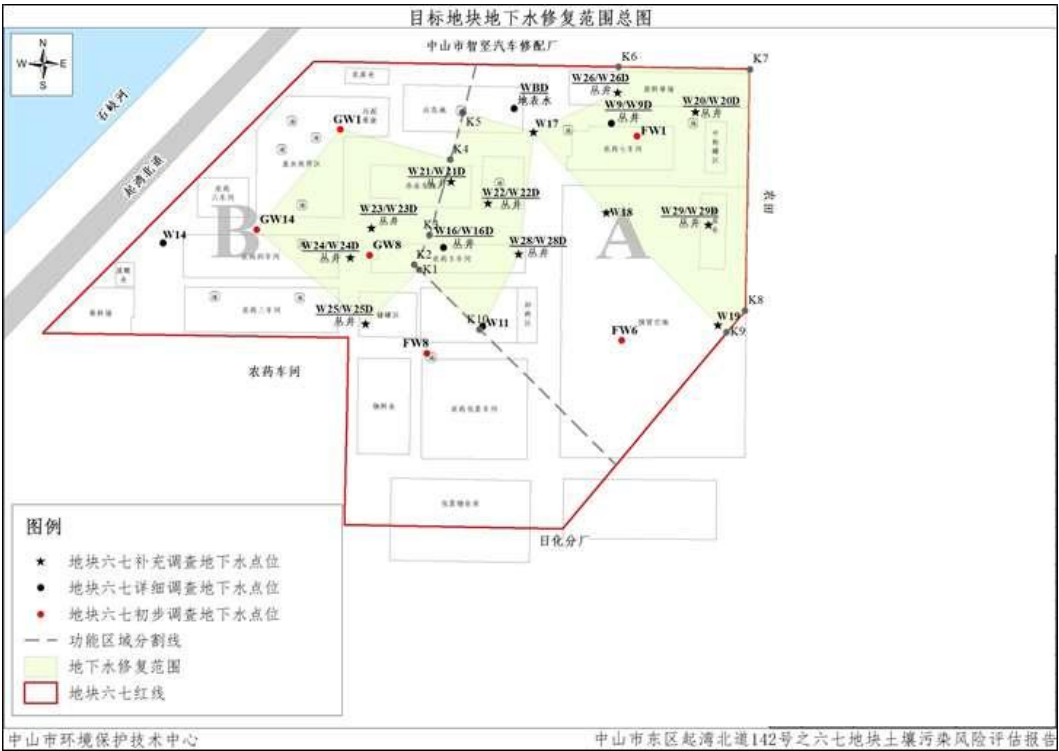
图 3.2-27 地下水修复范围及拐点坐标示意图

将地块调查的样品数据与修复目标值比对后，第一类用地中地下水共有 6 种污染物超过对应的修复目标值，分别为苯、1,2-二氯乙烷、氯仿、二氯甲烷、石油烃（C10-C40）和四氯化碳，上述污染物在 10 个地下水监测井中含量超过第一类修复目标值。其中地下水样品中超过苯修复目标值 0.671mg/L 的样品有 2 个；超过 1,2-二氯乙烷修复目标值 0.808mg/L 的样品有 4 个；超过氯仿修复目标值 0.362mg/L 的样品有 9 个；超过二氯甲烷修复目标值 377mg/L 的样品有 4 个；超过石油烃（C10-C40）修复目标值 188mg/L 的样品有 2 个，超过四氯化碳修复目标值 0.398 mg/L 的样品有 1 个。

第二类用地中地下水共有 3 种污染物超过对应的修复目标值，分别为四氯化碳、氯仿和 1,2-二氯乙烷，上述污染物在 6 个地下水监测井中含量超过第二类修复目标值。
