**白云区龙归地铁站西侧
AB1302009、AB1302001-2 地块
土壤污染状况初步调查报告
(简本)**

土壤污染状况调查单位：生态环境部华南环境科学研究所

2025 年 11 月

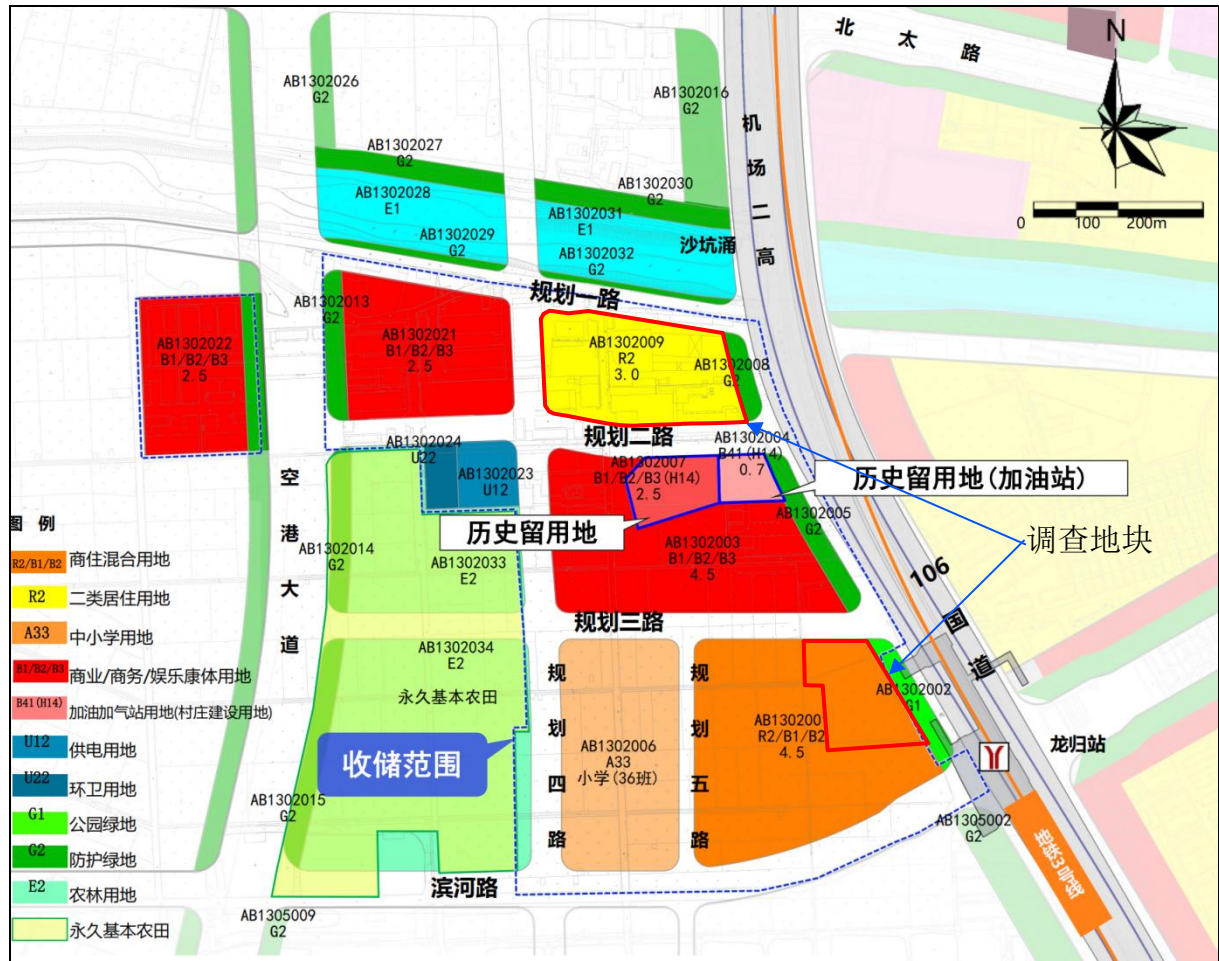
图 2.4-1 调查地块及周边土地利用规划示意图

依据《白云区政府储备用地（龙归地铁站西侧地块）控制性详细规划》和《广州市规划和自然资源局白云区分局关于核查 AB1302009、AB1302001-2 地块土壤污染调查范围及矢量坐标的复函》，地块土地利用拟规划为二类居住用地及商住用地。

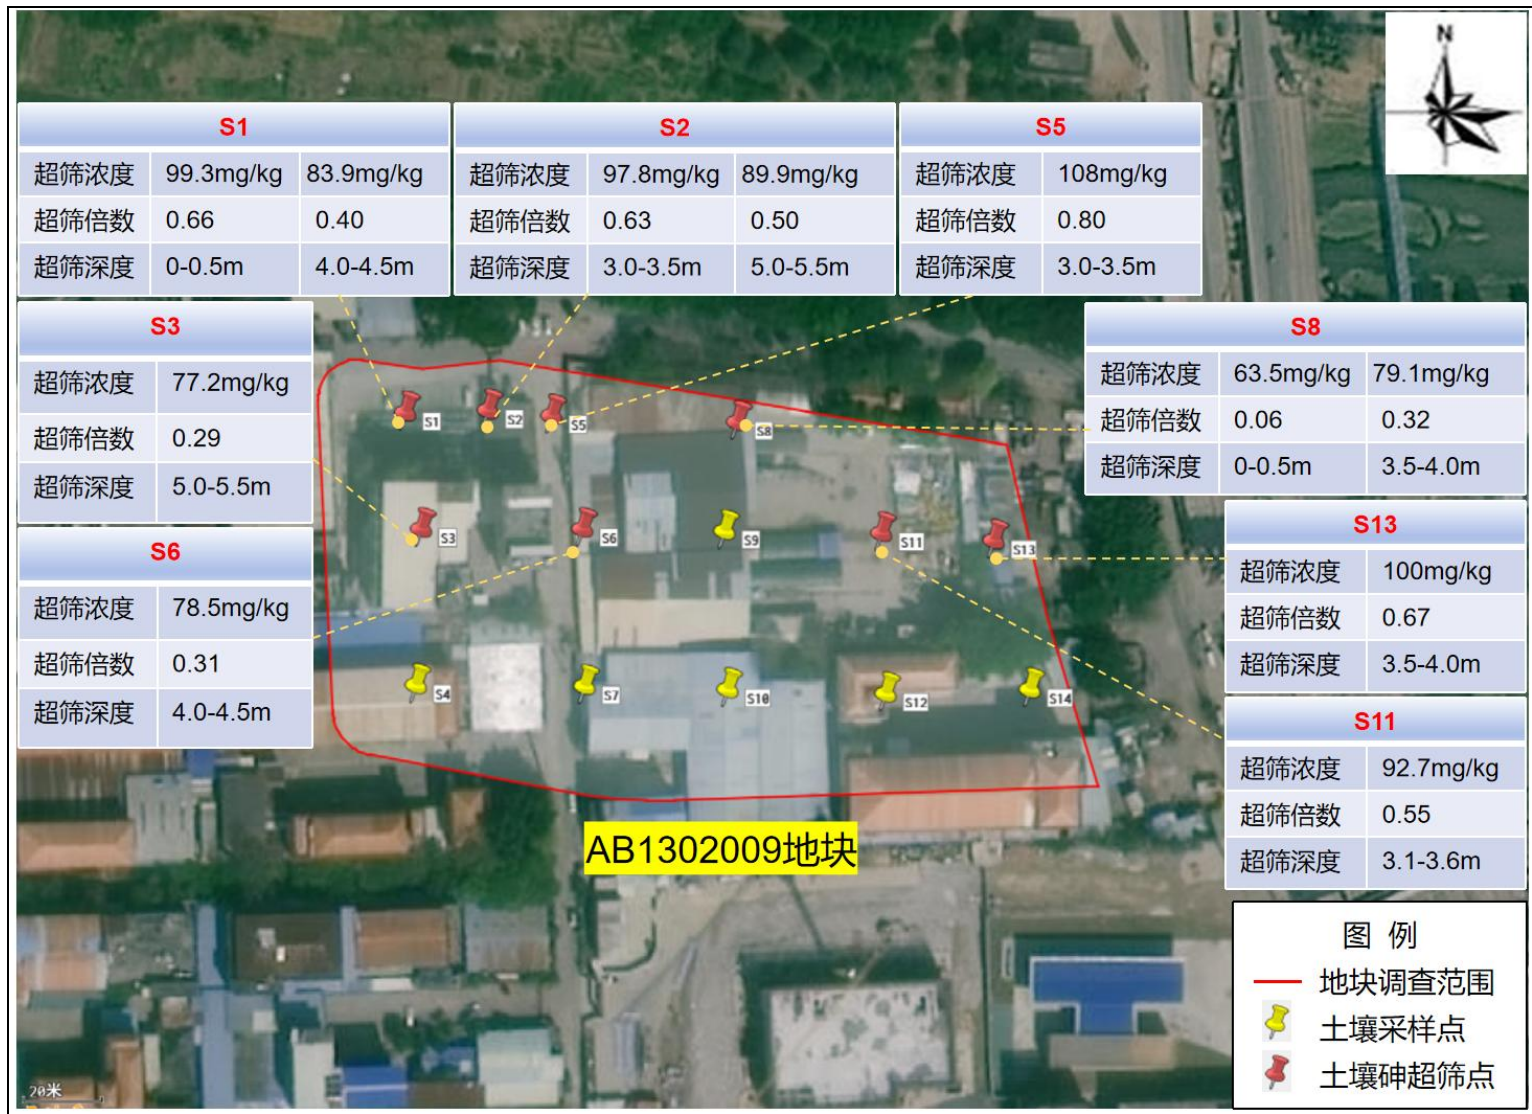
图 5.2-1a AB1302009 地块土壤超筛点位及超筛浓度信息分布图

本次调查土壤砷的超筛选信息及点位分布情况如下图所示：

建议初步调查阶段未能揭示污染底部（污染未兜底）的超筛点位，详细调查阶段应继续加深采样，以最大程度地确定其污染深度。

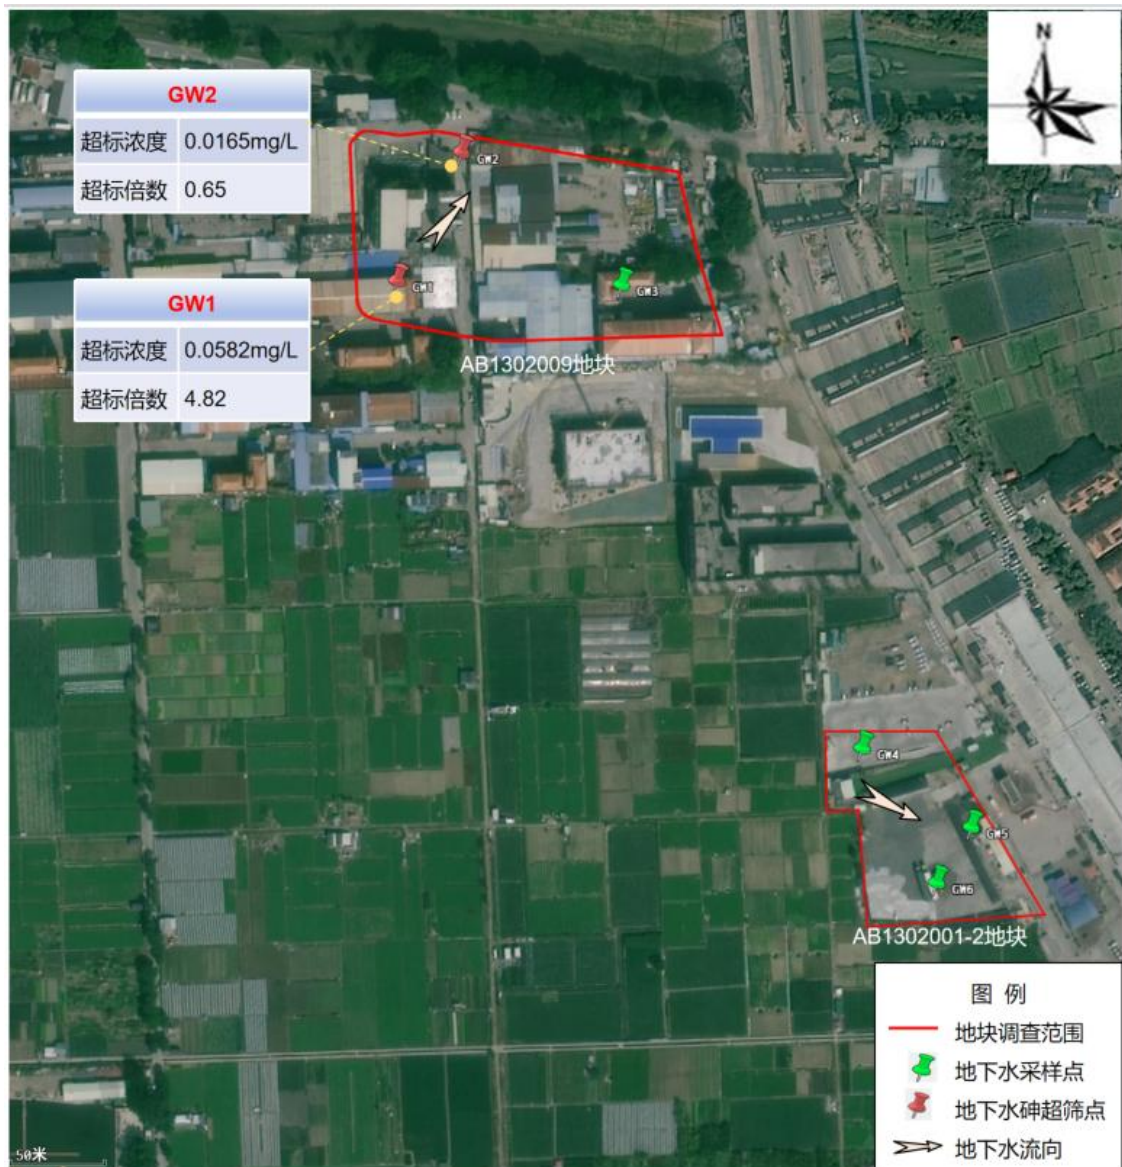
图 5.2-2 地下水砷超标选信息及点位分布图

根据已采集地下水样品检测结果分析，本次调查涉及的2个地块6组地下水样品中，共存在2个地下水点位的砷超出Ⅲ类限值（≤0.01mg/L），均出现于AB1302009地块，超标点分别为GW1和GW2。GW1砷检测浓度值为0.0582mg/L，超筛倍数为4.82，该点为地块上游点位，历史上该区域从事涂料、塑胶制品生产；而GW2砷的检测浓度值为0.0165mg/L，超筛倍数为0.65，该点为地块内下游点位，历史上该区域为工业园区道路出入口，该区域道路已硬化。

地下水砷超标选信息及点位分布情况如下图所示：
